**MEDIDAS DE MANEJO PARA LA CONSERVACIÓN DE LA
BIODIVERSIDAD EN LA UNIDAD DE PRODUCCIÓN (U.P.)
JULCANI**

COMPAÑÍA DE MINAS BUENAVENTURA S.A.A.

BIOTA PERÚ CONSULTORES S.A.C.

Junio – 2023

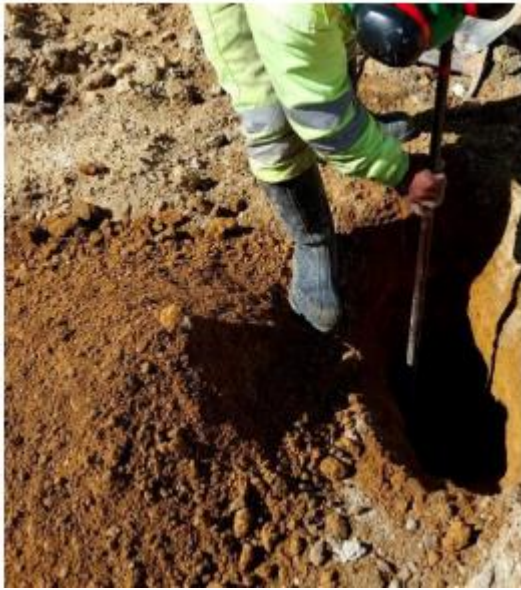
Fotografía 1: Vista del recojo de muestras de suelos en la R8.

Recopilación de información, para conocer la situación actual del R8; identificando la presencia y distribución de los materiales, condiciones físicas del componente, manejo de aguas de drenaje y subdrenaje, procesos de alteración de los materiales, áreas críticas, estado de la cobertura vegetal y al recojo de muestras de suelo y agua para su evaluación integral del componente.

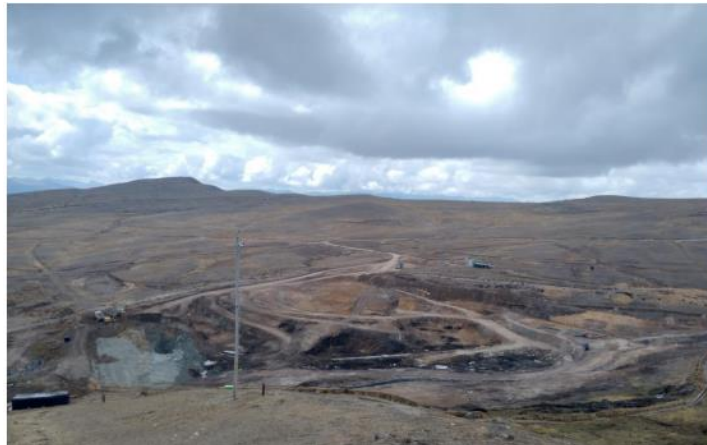
Fotografía 3: Vista panorámica de la R8.

Caracterización y diagnóstico. La R8 cuenta con una extensión aproximada de 5 ha, presenta suelos ácidos, en el rango de pH entre 3.5 – 5.3. Son suelos preexistentes típicos de los bofedales naturales. La textura de estos suelos fue de arenoso franco a franco arenoso. Los lixiviados se caracterizan principalmente por la movilidad del Al (0.04 - 10.0), Fe (0.83 – 13.0), Mn (0.05 – 12.6) y As (0.01 – 0.15), en menor medida en algunas de las muestras el Pb (0.065 – 5.880) y Zn (0.153 – 2.650); también son relevantes. En el caso de las muestras de los suelos control o blancos, también son suelos de reacción ácida, con valores de pH ~ 4.5, bajas conductividades eléctricas (CE ~ 90 μ S/cm) y en un ambiente óxico. La textura de estos suelos es de areno franco a franco arenosa (~70 % arenas y ~30 % limos), los principales metales y metaloides en este tipo de suelo no presentan un riesgo ambiental dado que no hay movilidad de estos.
